## Case 4

Contaminação por Rouge com Corrosão Ferruginosa em Sistemas WFI

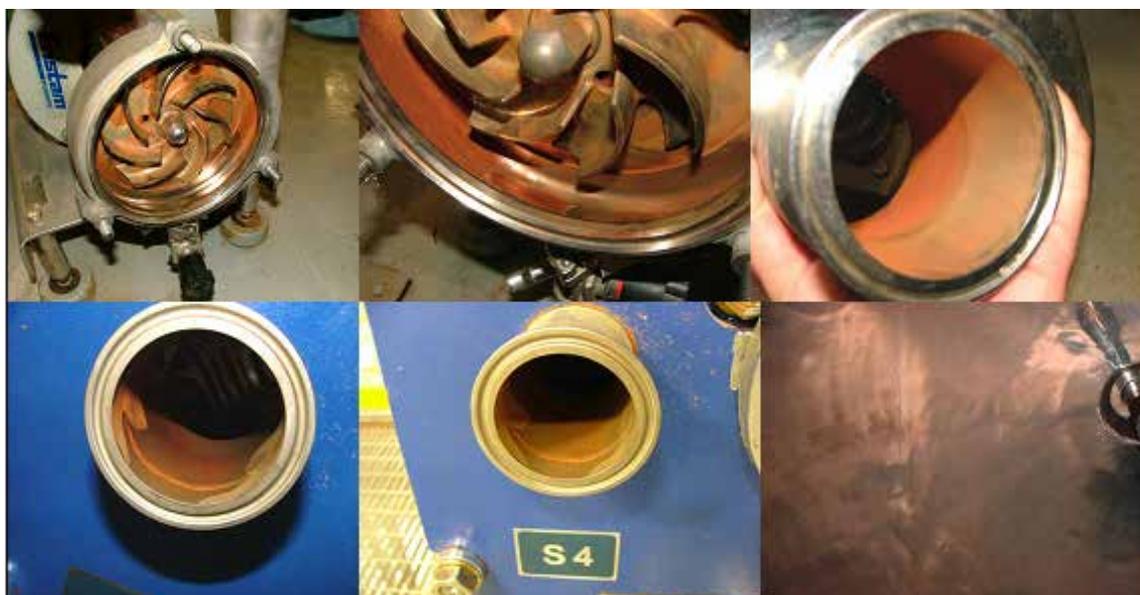
Identificado em todo Loop de WFI contaminação intensa de Rouge com presença de partículas de Óxido de Ferro acumuladas em alguns pontos do sistema.
