Case 1

Contaminação Microbiológica e Biofilme em Sistemas de Água Purificada PW

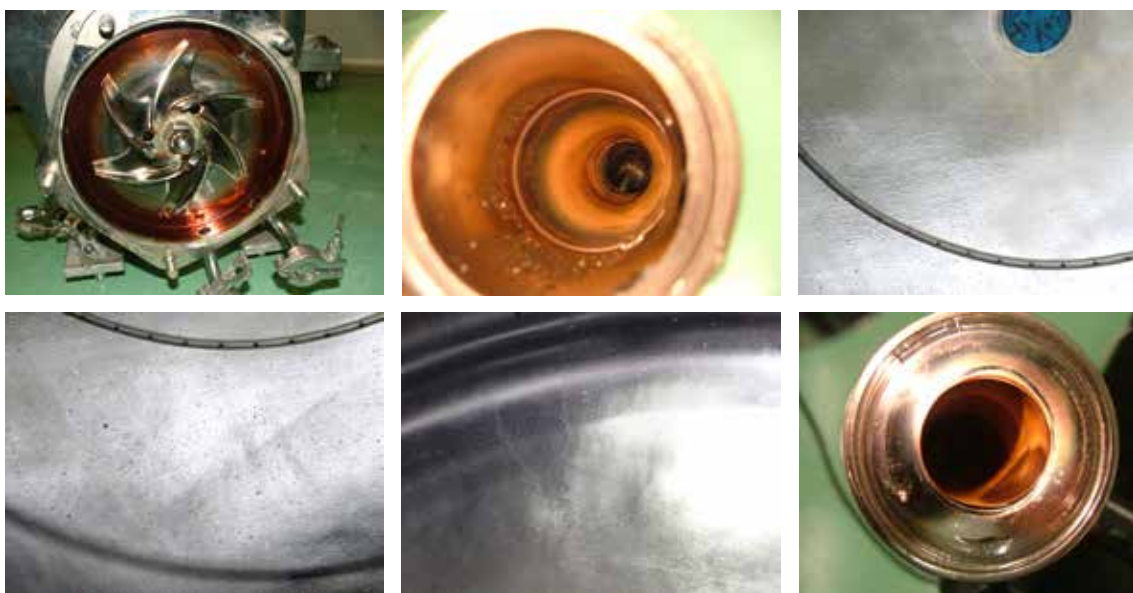
- ➔ Verificado contagem de UFC fora do padrão USP em vários pontos de uso
- ➔ Verificado contaminação por Rouge por toda extensão do Loop
- ➔ Identificado no Tanque de Acúmulo formação de Biofilme

- ➔ Limpeza Eletrolítica da Região Interna do Tanque de Acúmulo para Remoção do Biofilme.
- ➔ Aplicação de Tecnologia Humma para Limpeza e Descontaminação de Rouge e Biofilme.
- ➔ Repassivação do Tanque de Acúmulo e do Loop de Água com Aplicação da Tecnologia Humma para Passivação de Sistema de Água Purificada.
