Case 5

Corrosão Ferruginosa Intensa em Destilador de
Água Purificada.

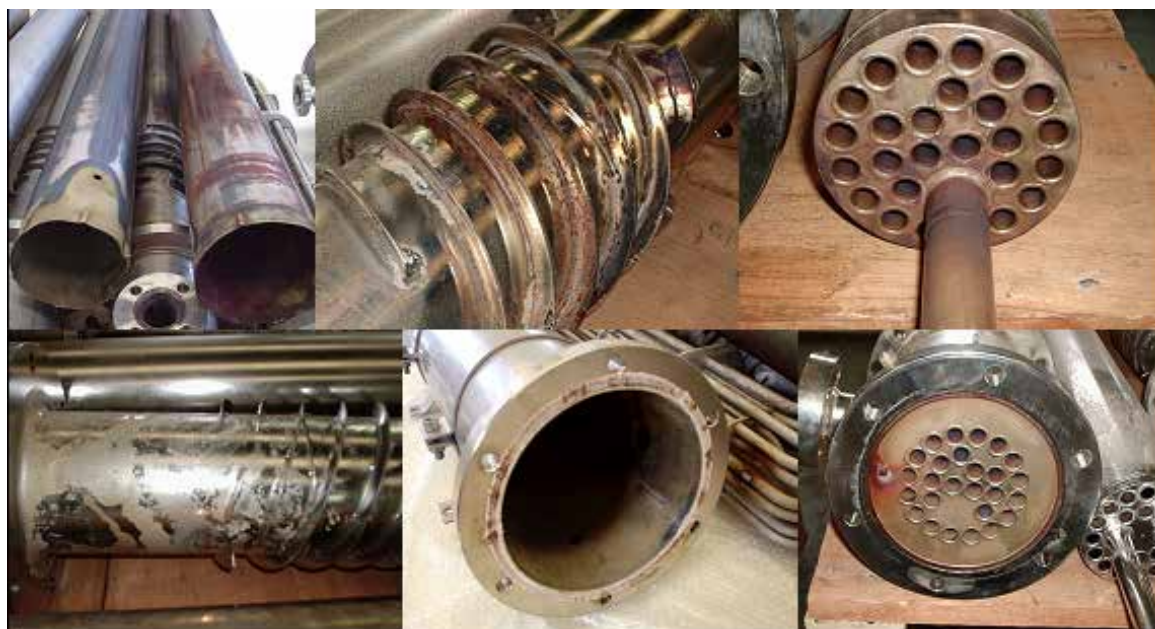
- ➔ Identificado em partes do Destilador presença de intensa Corrosão Ferruginosa e Sílica precipitada na região interna das colunas.
- ➔ Identificado partículas de Óxido de Ferro na saída do Destilador.

- ➔ Destilador foi desmontado e enviado para planta Humma, para realizar os serviços de descontaminação.
- ➔ A Sílica foi removida por Limpeza Mecânica e Limpeza Química.
- ➔ A Corrosão Ferruginosa foi removida por Limpeza Eletrolítica.
- ➔ Repassivação do Destilador com Aplicação da Tecnologia Humma para Passivação em Sistemas de Água Purificada.
