Case 2

Biofilme em Sistemas de Água WFI

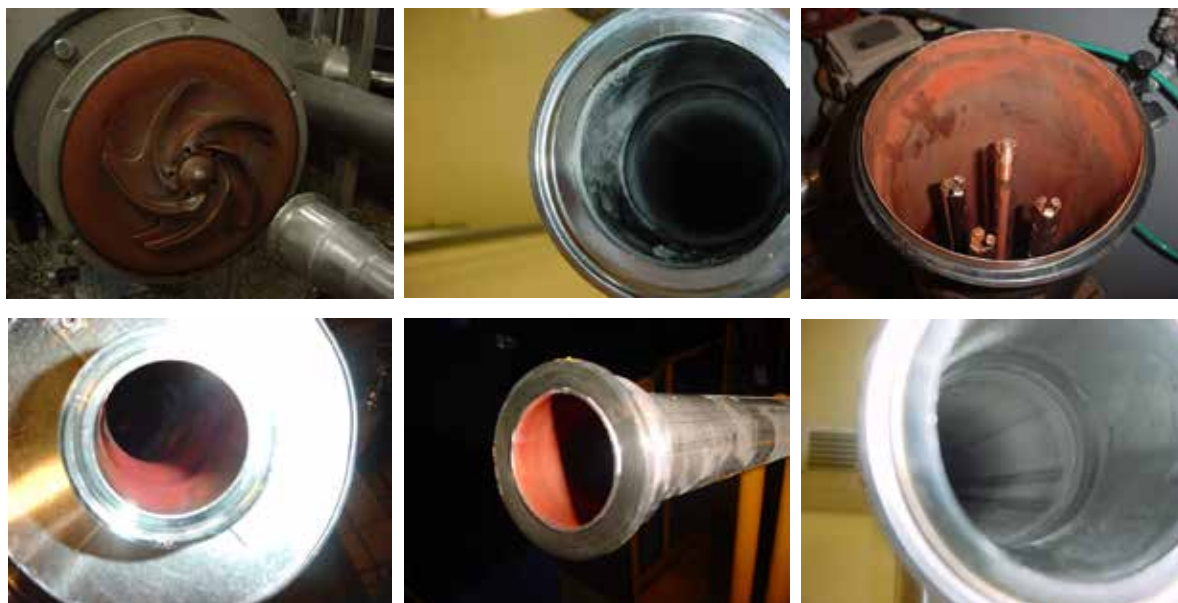
- ➔ Verificado contagem de UFC fora dos padrões USP.
- ➔ Verificado Contaminação por Rouge por toda extensão do Loop.
- ➔ Identificada formação de Biofilme no Loop de Água Purificada.

- ➔ **1° Estagio:** Limpeza Mecânica com arraste de PIG para Remoção do Rouge e Biofilme.
- ➔ **2° Estagio:** Aplicação de Tecnologia Humma para Limpeza e Descontaminação de Rouge e Biofilme.
- ➔ **3° Estagio:** Repassivação do Tanque de Acúmulo e do Loop de Água com Aplicação da Tecnologia Humma para Passivação de Sistema de Água Purificada.
